**NÕUKOGUDE AJAL (1940-1991) EHITATUD
PUTKARKASSELAMUTE SEISUKORD JA
RENOVEERIMISE VÕIMALUSED**

TECHNICAL SITUATION OF WOODEN FRAME BUILDINGS
BUILT DURING THE ESTONIAN SOVIET SOCIALIST
REPUBLIC (1940-1991) AND POSSIBILITIES FOR
RENOVATING

Magistritöö
Maaehituse õppekava

Tartu 2019

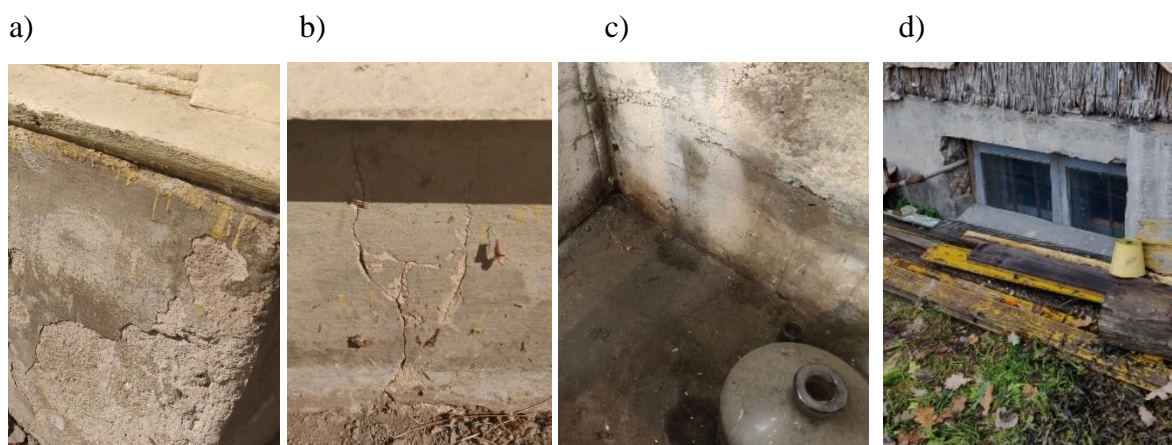
Kõik uuritavad hooned toetuvad lintvundamentidele, neljal hoonel on see valmistatud betoonist ning ühel paekivist. Üldiselt on vundamentide seisukorrad rahuldavad, väljast esineb soklilt krohvi lagunemist, mis on peamiselt seotud soklit kaitsva veelaua puudumisest. Lisaks esineb mingil määral pragusid, mis on tingitud vundamendi ebahühtlasest vajumisest. Teadaolevalt pole ühegi uuritava hoone vundamentidele hüdroisolatsiooni paigaldatud ning valdavalt puudub keldrites töötav ventilatsioon, millest tingituna on keldrid üldiselt liigniisked ning seal esineb hallitust. Joonis 12 annab visuaalse ülevaate keldrite ja vundamentide seisukorrast.

Joonis 12. Vundamentide seisukord: a) liiga lühike veelaud, mille tulemusena soklilt koorub krohvikihit; b) ebahühtlasest vajumisest on soklisse tekkinud mōrad; c) liigniiske kelder; d) puuduv veelaud põhjustab soklile vihmavee langemist.

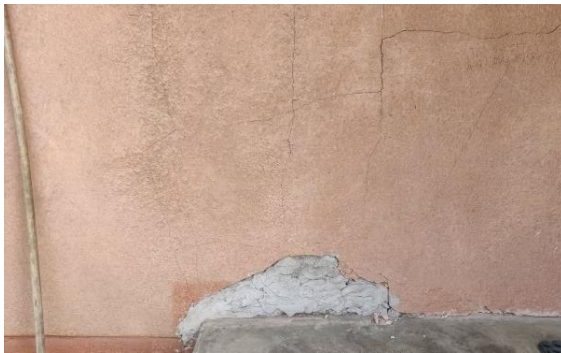
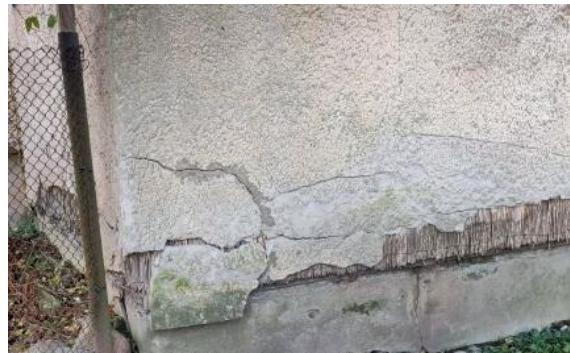
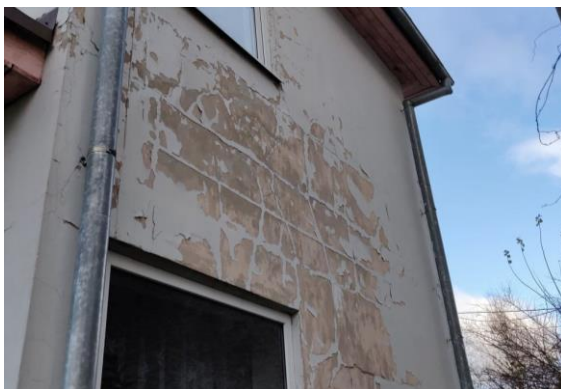
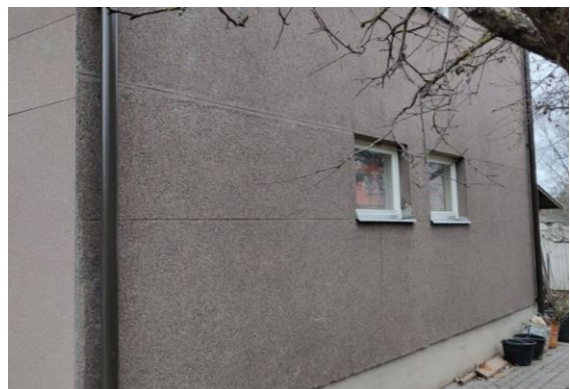
Joonis 13. Välisseinte visuaalne seisukord. a) Teetööde vibratsioonist tekkinud praod fassaadikrohvis; b) pilliroomatilt pragunev ja pudenev krohv; c) krohvilt kooruv värv; d) elamu nr. 5 hästi säilinud terrasiitkrohvist fassaad.

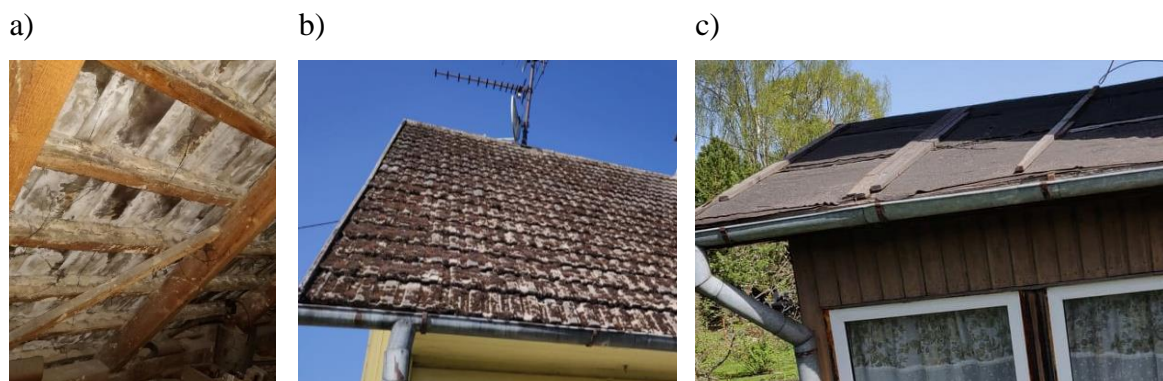
Katuste seisukord oli hooneti erinev. Kõige halvemas seisukorras oli elamu nr. 2 katusekate, kus olid sarikad vajunud ning sellest tulenevalt esines kivikatuses pragusid. Katusealune oli niiske ja esines hallitust, väljastpoolt oli katusekate paksu samblakihi all ehk hooldamata (joonis 14). Probleemne katus esines ka elamus nr. 1, kus verandast ehitatud toa katust katab halvas seisukorras bituumenkate (joonis 14). Ülejäänud hoonete katusekatetel suuremaid probleeme ei esinenud.

Joonis 14. Katusekatete seisukord. a) elamu nr. 2 katusekate, vaade pööningult; b) elamu nr. 2 sammaldunud katusekate; c) elamu nr. 1 juurde ehitatud toa bituumenist katusekate.

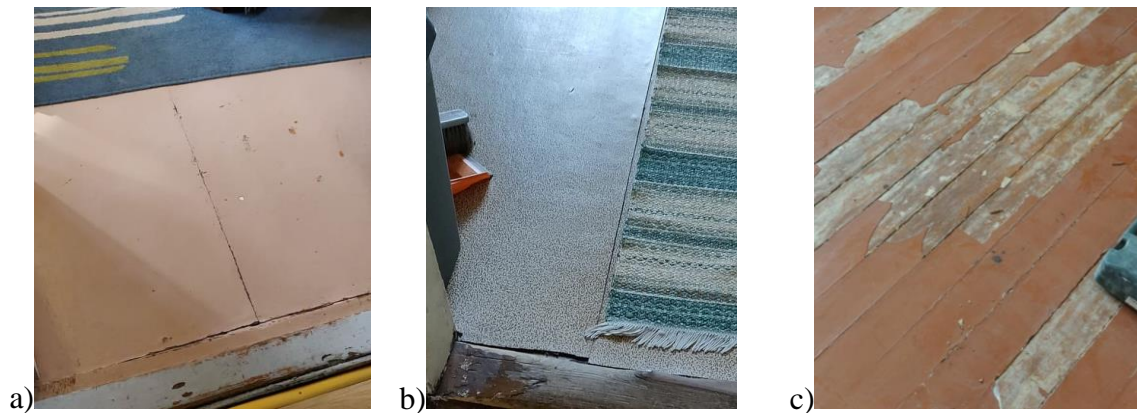
elamutes olid põrandad suuremate või väiksemate kulumisjälgedega, kuid rahuldavas seisukorras.

Joonis 15. Põrandate seisukord. a) elamu nr. soomepapiga kaetud põrand; b) elamu nr. 1 linoleum kattega põrand; c) elamu nr. 2 laudispõrand.

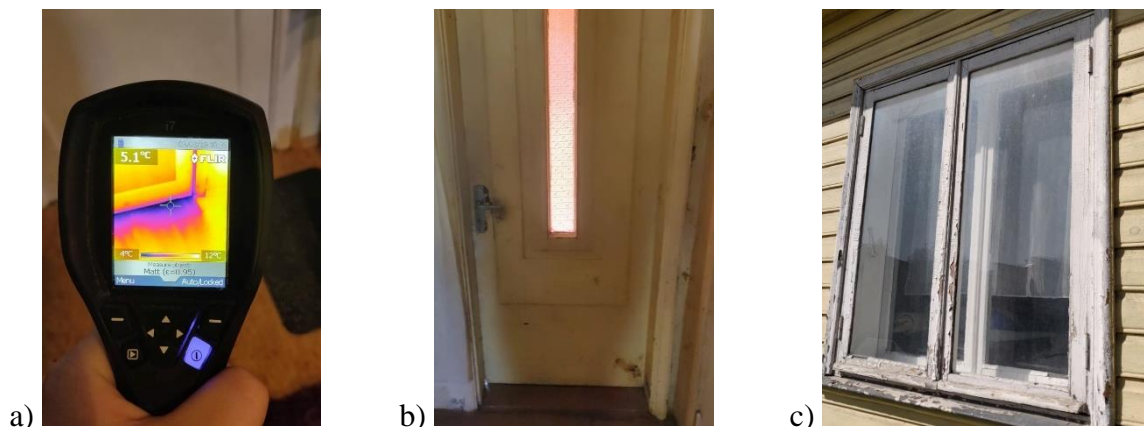
Avatäited vajavad suures osas vahetust. Vaid ühel hoonel viiest on aknaid vahetatud viimase kümne aasta jooksul. Termografeerimisel tehtud pildid näitasid, et uuritavates hoonetes kõige kriitilisemad külmasillad ja õhulekked on just avatäidete ümber. Probleemiks on tihendite puudumine või amortiseerunud tihendid ning avatäidete ümber olevate vuukide mitte piisav tihendus. Lisaks esines elamutes topelt puitraamiga klaasaknaid ilma paketita, mis tänapäeva mõistes ei vasta ühelegi nõudele. Joonisel 16 on lisatud näited amortiseerunud avatäidetest.

Joonis 16. Avatäidete seisukord. a) elamu nr. 4 välisukse termografeerimine; b) elamu nr. 2 amortiseerunud välisuks; c) elamu nr. 2 topelt puitraamiga ilma paketita aknad.

Soojuslekked esines ka välisuste kaudu. Renoveerimisel peaks esmalt tähelepanu pöörama, et kas välisukse konstruktsioon on tänapäeva soovituslikele nõuetele üldse vastav võimaldades saavutada avasoojusjuhtivus 0,6–1,1 W/(m²·K) [17]. Seejärel peab kontrollima, kas ukselehe ja lengivahelised tihendid on korras ning kas välisseina ja ukselehe vaheline vuuk on piisavalt hästi tihendatud. Tulenevalt ukselehe konstruktsioonist on osadel juhtudel võimalik selles olev soojustus välja vahetada efektiivsema soojustuse vastu, et parandada soojuspidavust. Kui aga eespool pakutud võimalustega pole võimalik tagada piisavat õhu- ja soojusjuhtivust, on kõige mõistlikum välisuks välja vahetada. Antud magistritöös elamu põhiselt välisuste renoveerimist või välja vahetamist ei lahendata.

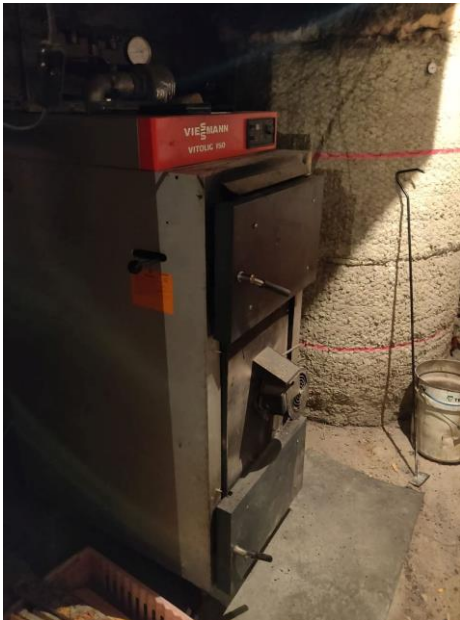
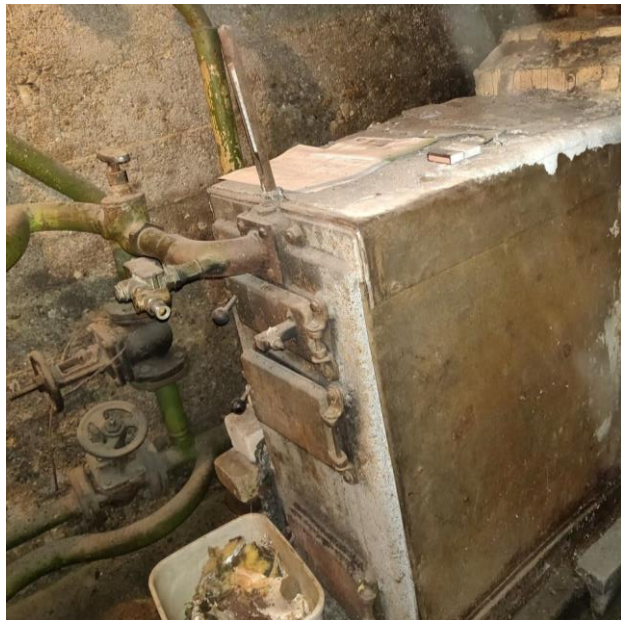
Joonis 17. Küttesüsteemide tehniline seisukord: a) elamu nr. 1 puusöekatel; b) elamu nr. 2 amortiseerunud gaasikatel.

9	uksed	6	57	342	Uksed sulguvad ebatihedalt, esineb mehaanilisi vigastusi, uksetahvlid on ära vajunud
10	viimistlus	11	100	1100	Elamu vajab 100% ulatuses siseviimistluse uuendamist
11	küte	7	100	700	Gaasikatel on amortiseerunud ja vajab väljavahetust
12	Vesivarustus ja kanalisatsioon	5	39	195	Magistraalides esineb osaliselt torustiku korrosiooni.
13	elekter	6	100	600	Kogu juhtmestik on amortiseerunud ja vajab uuendamist kaasaegsemate vastu
	KOKKU			5240	
	Hoone füüsiline kulum (F _k)			52.4%

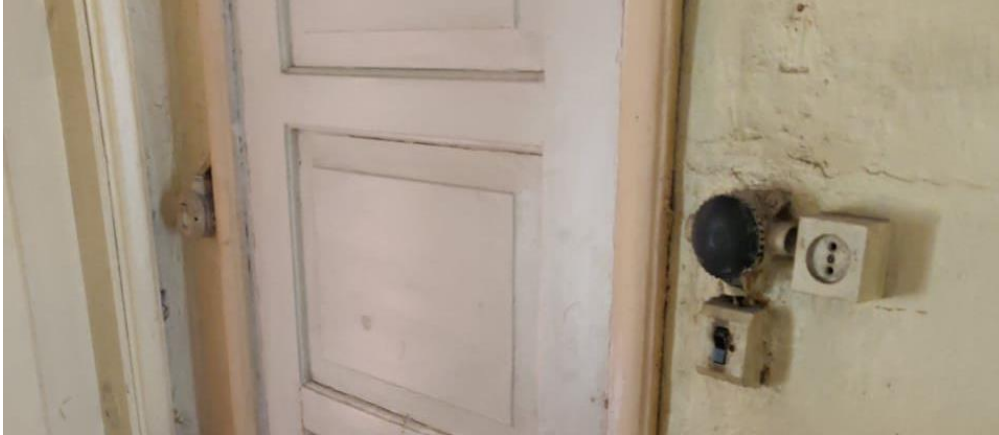
Elektrijuhtmestik oli kõigis elamutes peale elamu nr. 2 kaasaegne. Elamus nr. 2 vahetatakse kogu juhtmestik planeeritavate renoveerimistööde käigus, momendil kujutab vana amortiseerunud elektrijuhtmestik (joonis 18) endast väga suurt tuleohtu.

Joonis 18. elamu nr. 2 amortiseerunud elektrijuhtmestik.

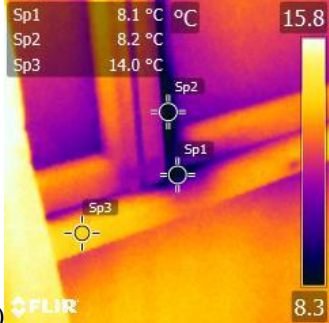
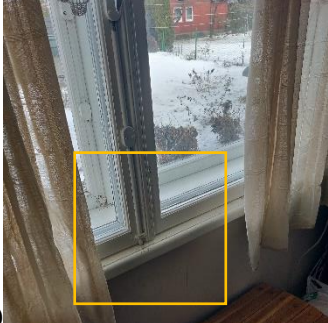
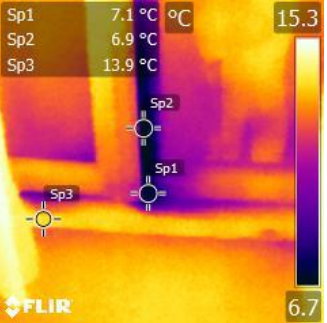
Tabel 10. Soojusleke aknatihendi vahelt. a) termopilt passiivsest olukorrast; b) foto olukorrast; c) termopilt aktiivsest olukorrast

<p>c) FLIR</p>		
<p>Sp1=8,1°C Sp2=8,2°C Sp3=14,0°C</p>	<p>$f_{Rsi}=0,46$ $f_{Rsi}=0,46$ $f_{Rsi}=0,78$</p>	<p>välisõhu temperatuur = -0,5°C siseõhu temperatuur = 18,1°C</p>	<p>Sp1=7,1°C Sp2=6,9°C Sp3=13,9°C</p>	<p>$f_{Rsi}=0,41$ $f_{Rsi}=0,40$ $f_{Rsi}=0,77$</p>
<p>Järeldus: Nii passiivses kui ka aktiivses olukorras on aknatihendi juures oht veeauru kondenseerumisele ning hallituse tekkele.</p>

Kõigi elamute puhul oli akende juures tohtud soojalekked. Renoveerimisel tuleks esmalt uurida, kas akende tihendid on töokorras ning millises seisus on aknaraamid ning välisseina ja raami vaheline vuuk. Kui tihendite vahetusega ja vuugi korralikult tihendamisega pole võimalik saavutada soovitud soojapidavust on kõige mõistlikum vahetada aknad välja uute vastu ning akna ja välisseina vahelised vuugid korralikult tihendada, kasutades montaaživahtu ja aknateipi. Kuna soov on saada elamud tänapäeva mõistes soojapidavaks, siis peaks akende valikul valima aknad, mille soojusjuhtivus oleks vahemikus 0,6–1,1 W/(m²·K) [17]. Antud magistritöös elamu põhiselt akende renoveerimist või välja vahetamist ei lahendata.

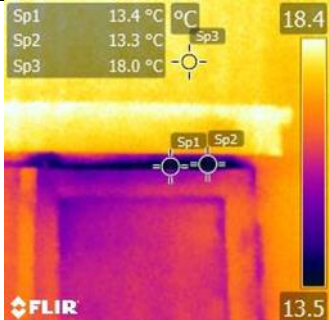
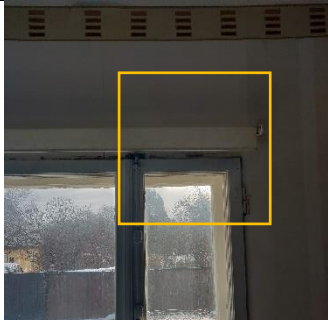
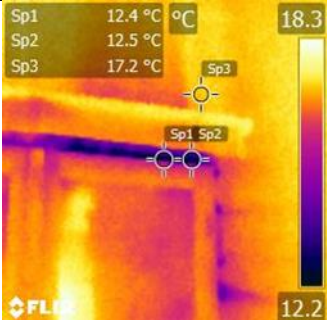
Tabel 11. Soojusleke aknavuugi vahelt. a) termopilt passiivsest olukorrast; b) foto olukorrast; c) termopilt aktiivsest olukorrast

<p>c)</p>		
<p>Sp1=13,4°C Sp2=13,3°C Sp3=18,0°C</p>	<p>$f_{Rsi}=0,75$ $f_{Rsi}=0,74$ $f_{Rsi}=0,99$</p>	<p>välisõhu temperatuur = -0,5°C siseõhu temperatuur = 18,1°C</p>	<p>Sp1=12,4°C Sp2=12,5°C Sp3=17,2°C</p>	<p>$f_{Rsi}=0,70$ $f_{Rsi}=0,70$ $f_{Rsi}=0,95$</p>
<p>Järeldus: Kuna antud hoones on vanad ilma paketit puitraamis aknad, mille loomulik ventilatsioon on suhteliselt hea, siis antud kohas suurt hallituse tekke ohtu ei esine.</p>

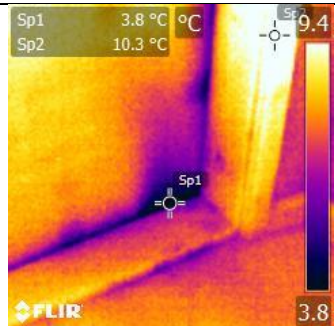
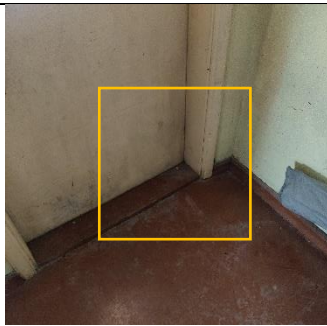
Tabel 12. Soojusleke välisukse vahelt. a) termopilt passiivsest olukorrast; b) foto olukorrast

<p>b)</p>	
Sp1= 3.8°C Sp2= 10.3°C	f_{Rsi} = 0,15 f_{Rsi} = 0,46	välisõhu temperatuur = +0.6°C siseõhu temperatuur = 21.7°C
<p>Järeldus: Antud olukorras on küll suur sisepinna temperatuuride erinevus, kuid kuna tegemist on välisuksega, mida päevas mitu korda avatakse ja mis tagab sellele kohale hea tuuldumise, siis hallituse tekkele ohtu pole. Küll aga võib talvel külmadega see koht härma minna.</p>

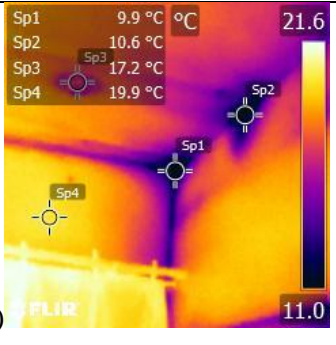
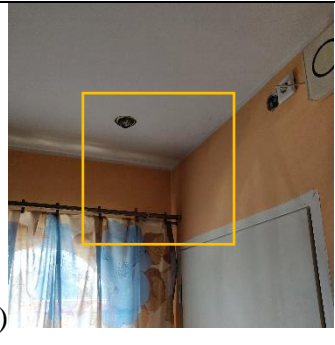
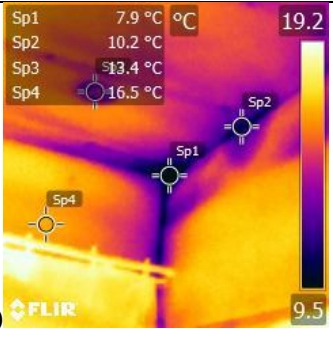
Tabel 13. Soojusleke välisseinte välimises nurgas ning liitumisel vahelaeaga. a) termopilt passiivsest olukorrast; b) foto olukorrast; c) termopilt aktiivsest olukorrast

<p>c)</p>		
<p>Sp1= 9,9°C Sp2= 10,6°C Sp3= 17,2°C Sp4= 19,9°C</p>	<p>f_{Rsi}= 0,49 f_{Rsi}= 0,52 f_{Rsi}= 0,78 f_{Rsi}= 0,88</p>	<p>välisõhu temperatuur = -2.6°C siseõhu temperatuur = 22,9°C</p>	<p>Sp1= 7,9°C Sp2= 10,2°C Sp3= 13,4°C Sp4= 16,5°C</p>	<p>f_{Rsi}= 0,41 f_{Rsi}= 0,50 f_{Rsi}= 0,63 f_{Rsi}= 0,75</p>
<p>Järeldus: Pinnatemperatuurid kahanevad aktiivses olukorras ligikaudu 1-4°C. Nii aktiivses kui ka passiivses olukorras on punktides Sp1 ja Sp2 oht veeauru kondenseerumisele ning hallituse tekkele.</p>

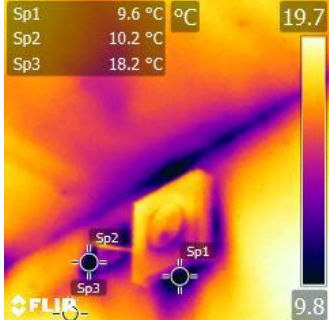
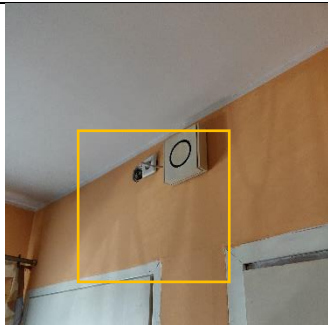
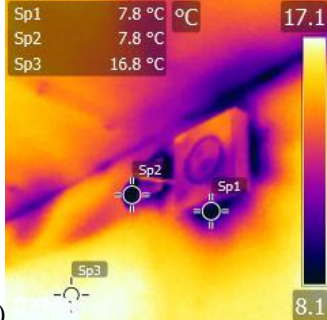
Tabel 19. Soojusleke uksekella ning kõrval oleva pistikupesa läbiviigu kohas. a) termopilt passiivsest olukorrast; b) foto olukorrast; c) termopilt aktiivsest olukorrast

<p>c)</p>		
<p>Sp1= 9,6°C Sp2= 10,2°C Sp3= 18,2°C</p>	<p>$f_{Rsi} = 0,51$ $f_{Rsi} = 0,54$ $f_{Rsi} = 0,87$</p>	<p>välisõhu temperatuur = -2,9°C siseõhu temperatuur = 21,4°C</p>	<p>Sp1= 7,8°C Sp2= 7,8°C Sp3= 16,8°C</p>	<p>$f_{Rsi} = 0,44$ $f_{Rsi} = 0,44$ $f_{Rsi} = 0,82$</p>
<p>Järeldus: Punktides Sp1 ja Sp2 esineb oht hallituse tekkele ja veeauru kondenseerumisele. Suur temperatuuride erinevus passiivses ja aktiivses olukorras näitab, et antud kohas on ka õhuleke.</p>

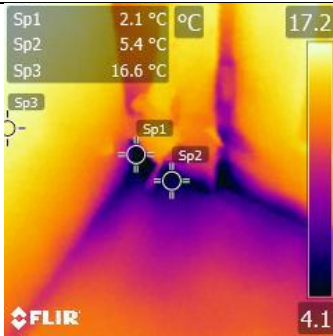
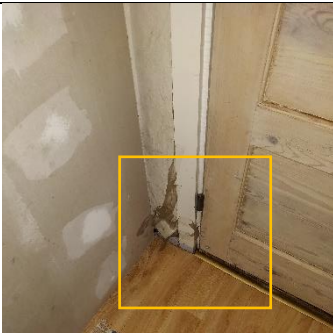
<p>Sp1= 2,1°C Sp2= 5,4°C Sp3= 16,6°C</p>	<p>$f_{Rsi} = 0,18$ $f_{Rsi} = 0,31$ $f_{Rsi} = 0,75$</p>	<p>välisõhu temperatuur = -2,6°C siseõhu temperatuur = 22,9°C</p>
<p>Järeldus: Punktides Sp1 ja Sp2 esineb oht hallituse tekkele ja veeauru kondenseerumisele.</p>
